ユーザーにおけるタイムコースの活用事例 -装置由来-

春田 昭一（社会福祉法人恩賜財団済生会熊本病院 中央検査部）

事例 1. 洗浄ノズルの詰まりによって生じた尿素窒素 (UN) 測定時の直線性エラー
『異常反応の現象』

事例2. 試薬分注不良による γ -GT 測定への影響

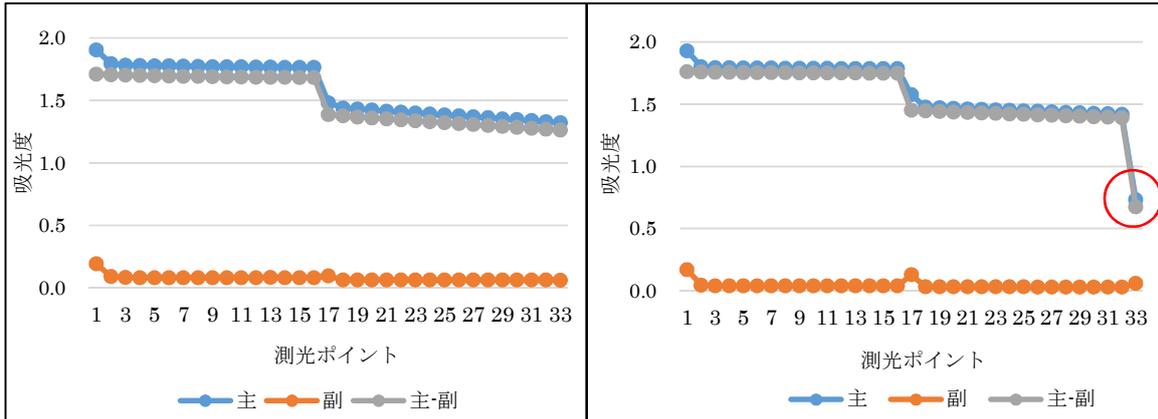
図 3 事例 1 の UN タイムコース直線性エラー

当院の UN 試薬は GLDH アンモニア除去法を原理としており、340nm における NADH 減少速度から UN の濃度を算出している。管理血清（正常反応）のタイムコース（図 2）に対して、エラーが発生した検体のタイムコース（図 3）を観察すると、第 2 試薬添加後から測光 32 ポイントまでは吸光度が直線的に漸減していたが、測光 33 ポイント目（最終測光ポイント）で吸光度の急激な低下があった。

図 2 管理血清の UN タイムコース

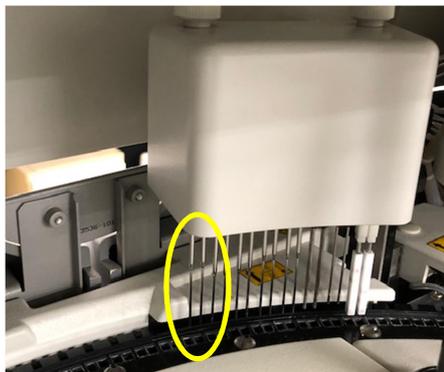
図 4 反応管洗浄ノズル

タイムコースの測光 33 ポイントだけ急激な吸光度の低下があったことから、反応管に水あるいは何らかの溶液が混入したことを考え、自動分析装置の動作確認をしたところ、分析終了後の反応液を吸引する洗浄ノズル（図 4）の詰まりによって洗浄液がオーバーフローして、溢れ出した洗浄液が隣のセル中に混入していた。

洗浄液が溢れていることを目視確認した直後に分析を中止し、洗浄ノズルをワイヤーで掃除したところゴミを除去できた。その後、洗浄液のオーバーフロー現象は無くなり、エラーも出なくなった。

洗浄ノズルは、定期メンテナンス時に専用のワイヤーで掃除を行っていたが、今回の詰まり原因は試薬析出物ではなく、天井エアコンの吹き出し口から出た埃と思われた。そのため、吹き出し口の定期的な清掃と同時に、分析中は装置カバーを開けないことにした。

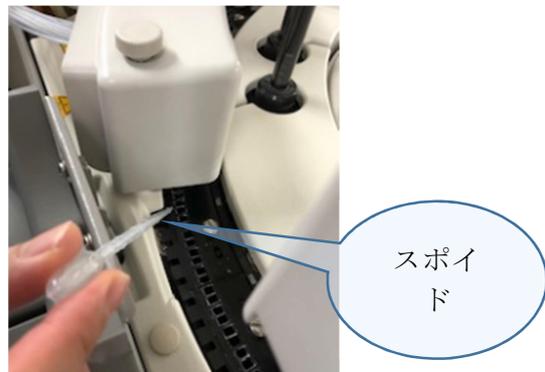
図 5 反応管に洗浄液を滴下

今回は、ノズルつまり発生時のタイムコースデータや溢れている様子は記録できてなかったため、洗浄吸引の隣の測光 33 ポイント目の UN 反応管にスポイドで洗浄液を滴下して（図 5）再現実験を行った。その結果、今回の事例同様に吸光度が大きく低下した。

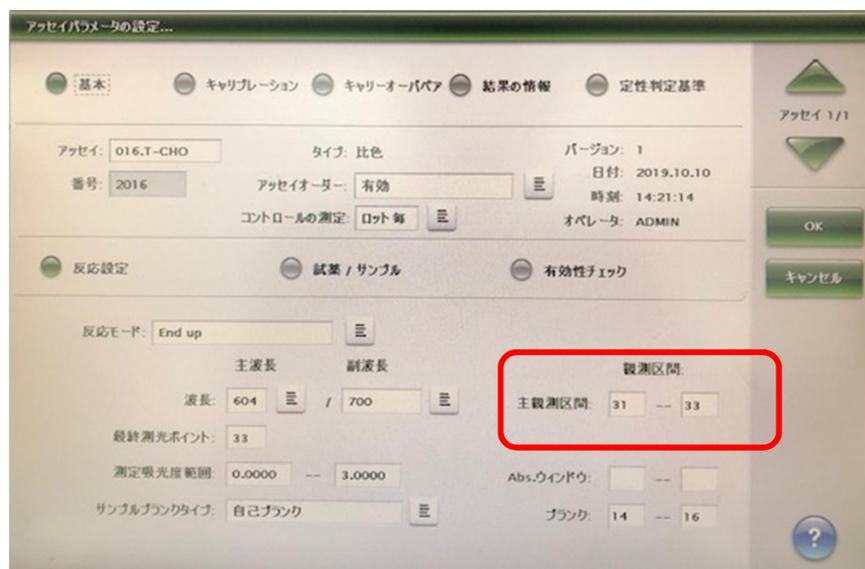
図 6 アッセイパラメータ設定画面

TBA-c16000 のレートアッセイでは吸光度変化の直線性をチェックしており、設定した許容範囲外の吸光度変化があった場合は、エラーメッセージを出す仕組みになっているので、通常、誤報告する前に気づくことができる。エンドポイント項目でもオーバーフロー水混入による吸光度低下が起こることがあるが、END 安定性^(*)のチェックを設定することでエラーメッセージを出すことができる。T-CHO の例を示すと、メーカー指定の分析条件は、観測区間を 31~33 の 3 ポイントに設定されている(図 6)。今回の事例のような最終ポイントの測光 33 の吸光度低下の場合、3 ポイントのばらつきが大きいためエラーとなる。また、エンドポイント項目の結果の演算は最大、最小を除いた残りのポイント(中央値)で演算処理を行うため、測定結果に大きな影響を与えることはないが、エラーが出た場合はタイムコースの確認と再測定は必要である。また、ユーザー独自で分析条件を設定した場合などで、観測区間を 2 ポイントあるいは 1 ポイントと設定した場合はエラーと検出されず、大きな測定誤差となる可能性があり、分析条件設定には注意が必要である。

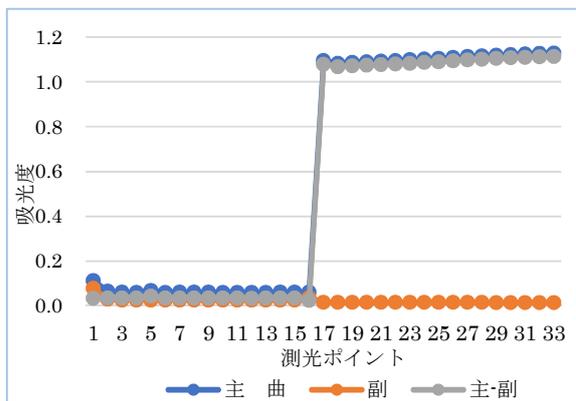
図 7 管理血清で異常高値を示す異常時のタイムコース比較

γ -GT の管理血清値が 40 U/L と目標値 27 U/L (管理幅 23~31 U/L) を大きく上回った。自動分析装置の各機構を確認したところ、シリンジの気泡、液漏れ、試薬のボタ落ちなどはなかった。タイムコースを通常のレンジ幅でみたところ異常反応は無いように見えたが (図 7)、正常反応時と今回の管理血清のタイムコースを重ね、拡大してみたところ、第 2 試薬添加直後に吸光度の跳ね上がりがあり、その後タイムコースに歪みがみられた (図 8)。

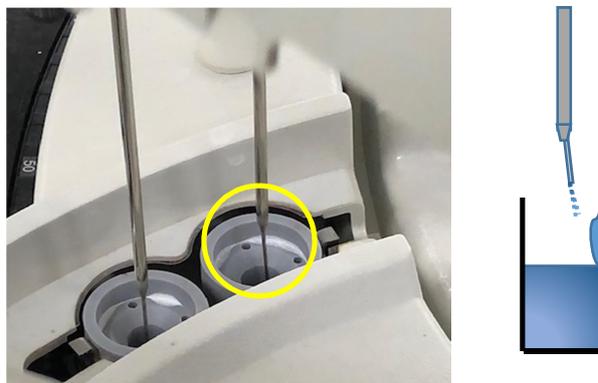
図 9 第 2 試薬プローブと分注の状態

タイムコースにおいて第 2 試薬添加直後の吸光度の跳ね上がりがあったことから、第 2 試薬分注時に何らかの異常の存在、その後の反応に歪みがあったことから、反応槽内に気泡の発生や埃の浮遊などの存在を推察した。そこで、さらに注意深く自動分析装置を観察したところ、第 2 試薬プローブの先端が少し曲がり、第 2 試薬がセルの壁面上部に吐出していることがわかった。そのため、第 2 試薬攪拌後にセル壁面上部の残った試薬が少しずつ落ちて反応液と混ざり (図 9)、第 2 試薬が十分に混和できていないことがわかった。

試薬プローブ、サンプルプローブの先端は細くなっており曲がる可能性がある。プローブメンテナンス時などでは、プローブ先端部を曲げないように注意を要する。レートアッセイの場合、反応が直線的でない場合に分析エラーのチェックが出来る仕組みとなっているが、今回のメーカー指定の分析条件ではそのエラー検出能が不十分と思われた。そこで、検討した結果、新たに以下の分析条件を加えることで反応検定法^(*2)エラーとして検知可能となった（表 1）。
