ユーザーにおけるタイムコースの活用事例 —試薬・メンテナンス由来—

山口純也（埼玉県済生会川口総合病院 診療技術部 臨床検査科）

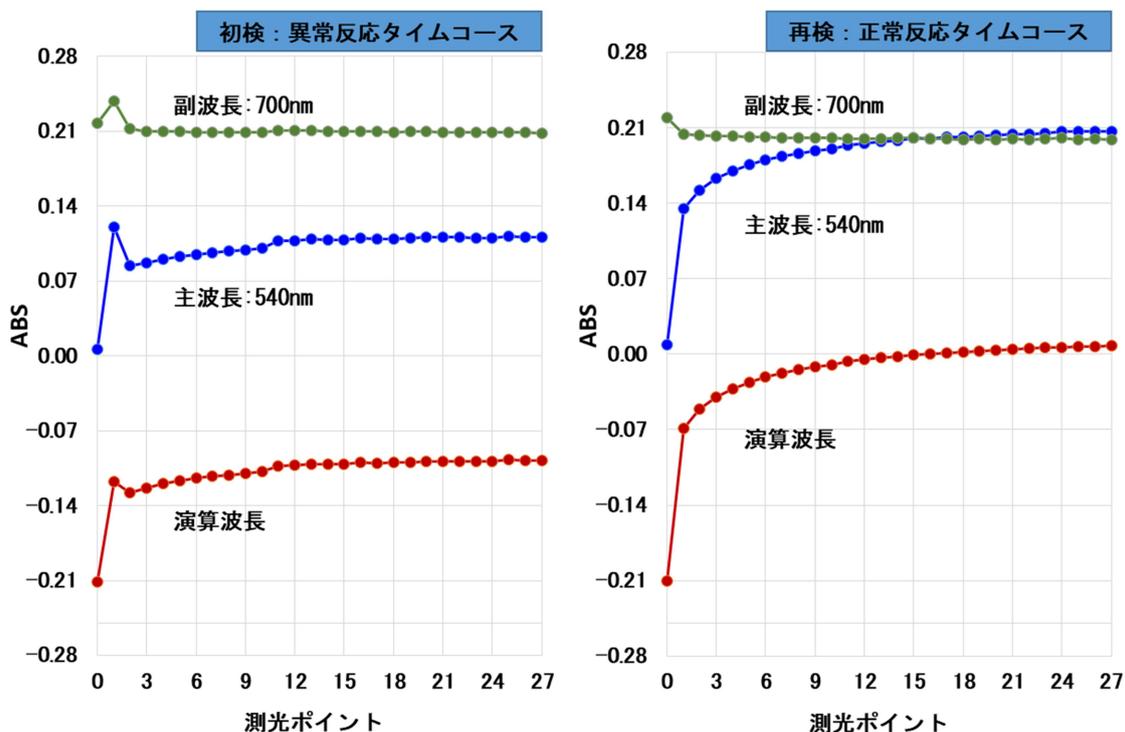
再検時タイムコース (図 2、右) では、試薬に検体が添加された直後 (P1) から吸光度が上昇し、P27 付近ではほぼフラットであった。初検時タイムコース (図 2、左) では、主波長において検体が添加された直後 (P2) に吸光度が減少し、その後も反応が抑制され、吸光度は正常検体の半分程度であった。また、副波長は、検体添加時に吸光度が上昇していたことから、反応セル中の検液が通常とは違う色 (700nm で吸収があるので青緑色?) であったことが推測された。

図2 総タンパク質の反応タイムコース(左:初検時、右:再検時)

本事例の初検時で、主波長の吸光度が検体添加直後に減少したのは、何らかの物質がセル内に混入し、その混入物質がビウレット反応を抑制したと考える。また、副波長における検体添加時の吸光度上昇は、その混入物質による呈色と考える。

ビウレット反応の至適条件は強アルカリ下であり、試薬 pH の低下により反応の呈色度も低下する。今回、呈色度が低下したことから反応セルへの酸性洗剤の混入を疑った。混入の経路はプローブ等からの洗剤の落下、反応セル上部にできた洗剤結晶の

プローブやセル上部からの洗剤あるいは洗剤結晶の落下を防ぐには、決められた時期にメンテナンスをしっかりと行い、分析装置を常にベストな状態にしておくことが大事である。

異常反応を発見する方法として、各項目の分析パラメータにパニック値や試薬吸光度範囲を設定する。さらに、測光中に異常反応になった場合に検出できる“データチェック条件”を設定する方法がある。これらの設定値を超えた場合、測定結果にエラーフラグが付き、オペレーターに画面上と測定結果にリアルタイムに警告を促す機能で、誤報告することが防止できる。

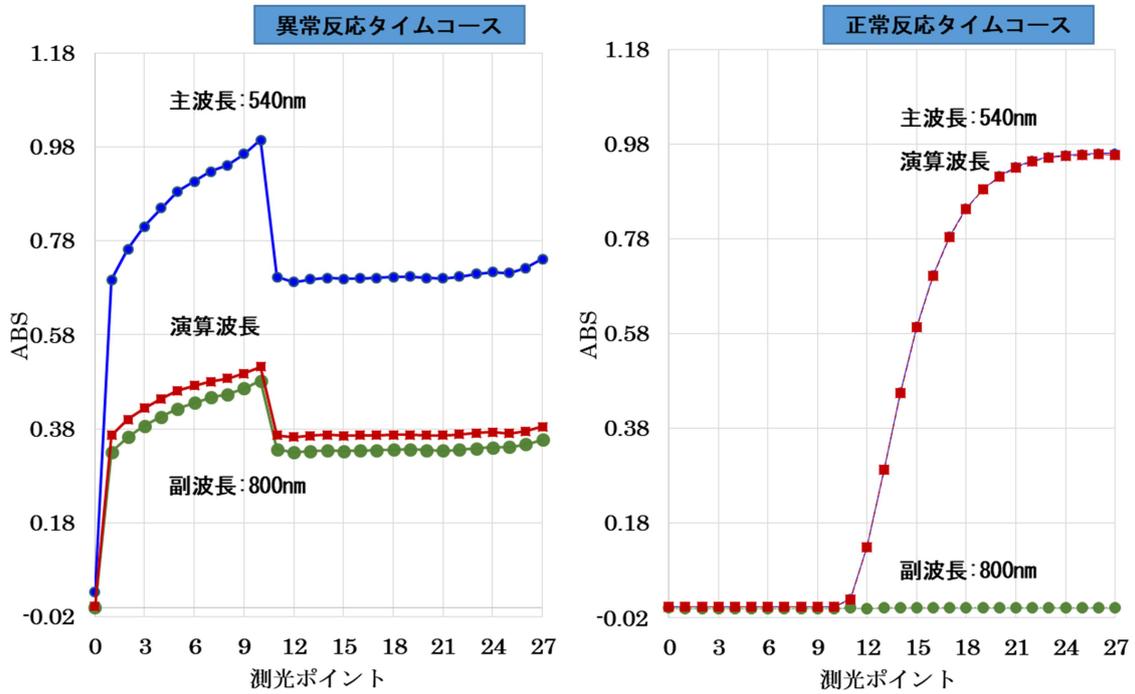
-0.9mg/dL を示した尿 CRE タイムコース (図 3、左) から、第 1 反応で何らかの原因で濁りを生じて吸光度が上昇し、第 2 反応で第 2 試薬分注によって濁りが希釈され吸光度が低下したと考えた。

尿 CRE と尿 AMY は、装置で尿を生理食塩水にて 5 倍希釈して測定するため、異常蛋白が存在しても低濃度となり、試薬との反応による混濁は考えにくかった。そこで、洗浄メンテナンス後に試料希釈用生理食塩水ボトルが正しく設置されているか確認したところ、洗浄メンテナンスで使用した洗浄用酸性溶液ボトルがそのまま設置されていることに気づいた (検査時は検体希釈用生理食塩水を設置、洗浄メンテナンス時は洗浄用酸性溶液を設置)。実験的に尿に洗浄用酸性溶液を滴下したところ濁りを生じた (図 5)。濁りの成分は、尿中カルシウムおよび試薬中カルシウムが洗浄用酸性溶液中のシュウ酸と反応し、シュウ酸カルシウムの結晶が析出したと考えた。尿 AMY にお

図3 尿クレアチニンの反応タイムコース

本事例を経験したところから、試料希釈用生理食塩水ボトルと洗浄用酸性溶液ボトルにシールを貼り、一目で区別できるようにした。また、洗浄メンテナンス終了後は確実に設置し、管理試料を測定して全測定値を確認する手順に改め、即、洗浄メンテナンス手順マニュアルに書き加えた。

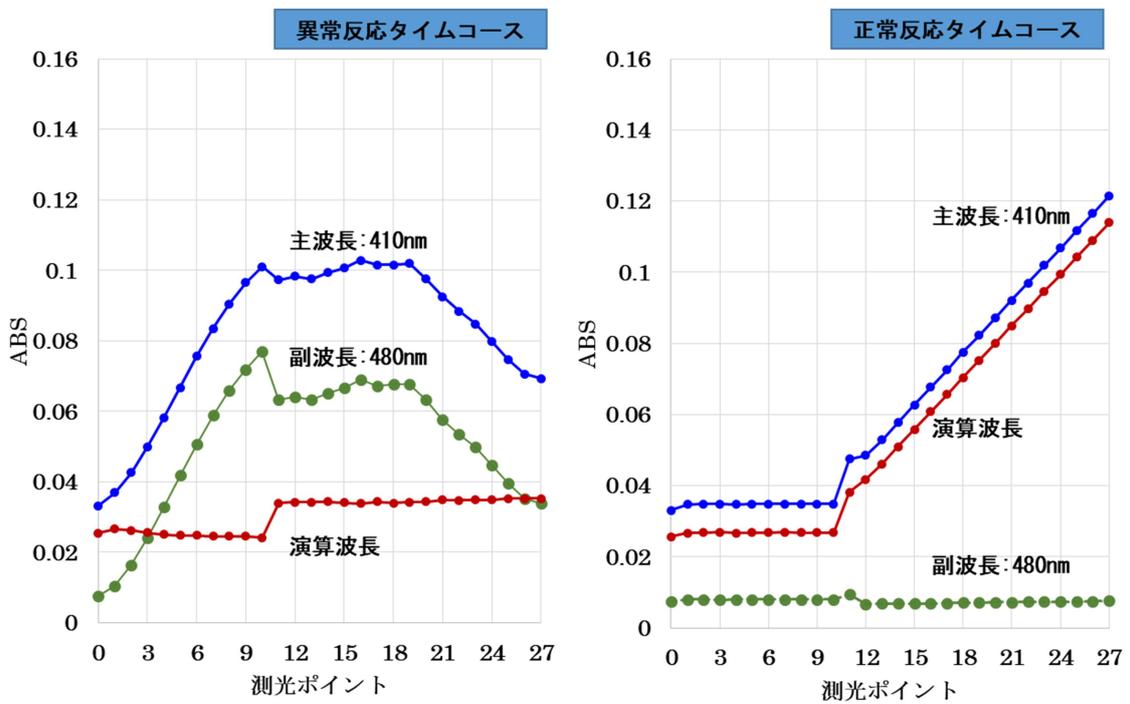
15U/L を示した尿 AMY タイムコース (図 4、左) から、尿 CRE 同様に第 1 反応で何らかの原因で濁りを生じて吸光度が上昇し、第 2 反応で第 2 試薬分注によって濁りが希釈された事に加え、反応阻害によって吸光度が低下したと考えた。

いて反応障害が起きた原因として、アミラーゼ活性に必要なイオン化カルシウムがシ
 ュウ酸カルシウムとなって結晶化したためと考えた。

図4 尿アミラーゼの反応タイムコース

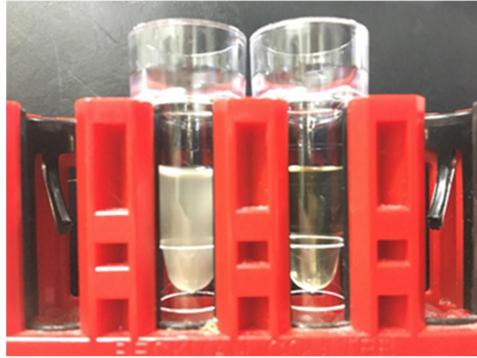
図5 尿試料の濁り 尿+洗浄用酸性溶液（左）、尿のみ（右）
