ユーザーにおけるタイムコースの活用事例 -装置由来-

春田 昭一（社会福祉法人恩賜財団済生会熊本病院 中央検査部）

事例 1. 洗浄ノズルの詰まりによって生じた尿素窒素 (UN) 測定時の直線性エラー
『異常反応の現象』

事例2. 試薬分注不良による γ -GT 測定への影響

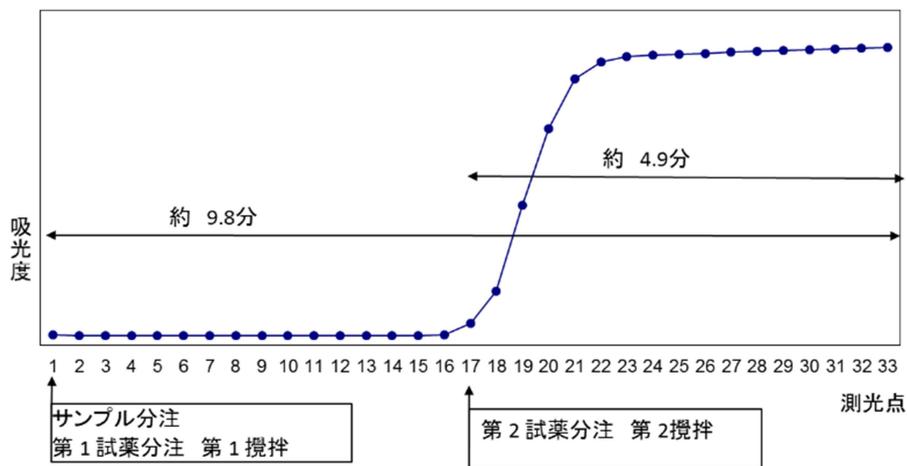
図 1 測光タイミングテーブル

TBA-c 16000 は、試料と第 1 試薬 (R1) 分注後の約 4.9 分間、第 2 試薬 (R2) 分注後の約 4.9 分間の計約 9.8 分間に、反応管の吸光度を定期的 (18.03 秒サイクル) に測定し、最終的に 33 回測光する (図 1)。波長は 340nm~804nm までの 16 種のうち、主波長および副波長の 2 波長を選択でき、2 波長測光では主波長吸光度-副波長吸光度を演算波長吸光度とする。
